COLETÂNEA DE RELATÓRIOS TÉCNICOS NA CONSTRUÇÃO CIVIL

Patologias na construção civil

Poços artesianos em comunidades rurais

**Detecção de vazamento oculto em instalações de água
fria**

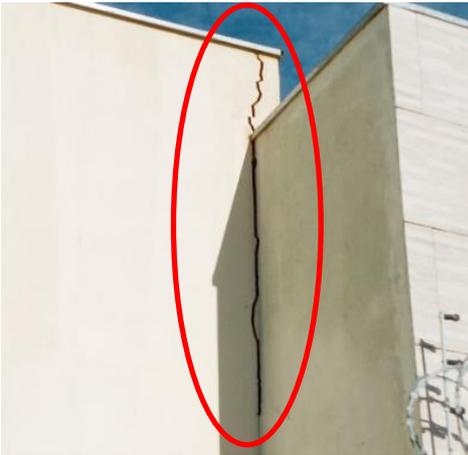
Vista da brecha na fachada

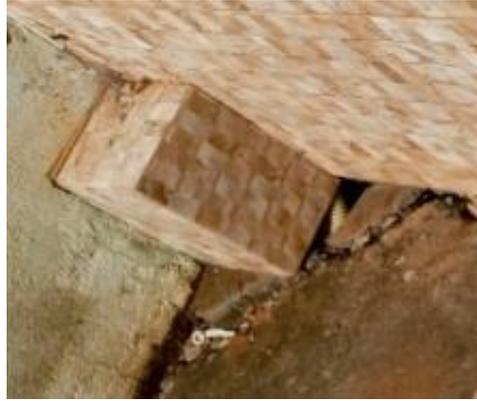
Abertura no piso da garagem

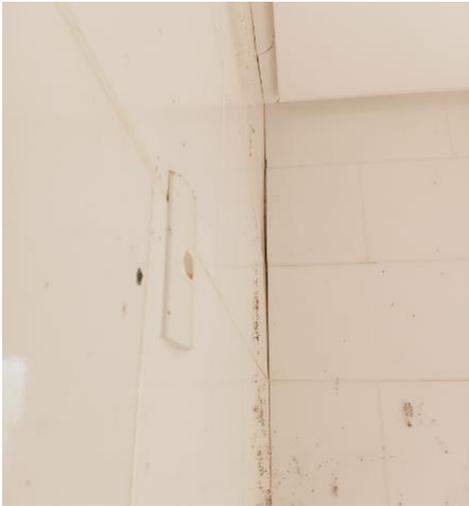
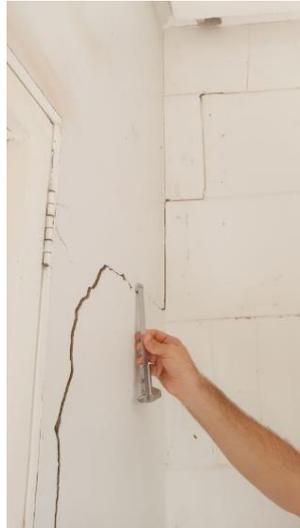
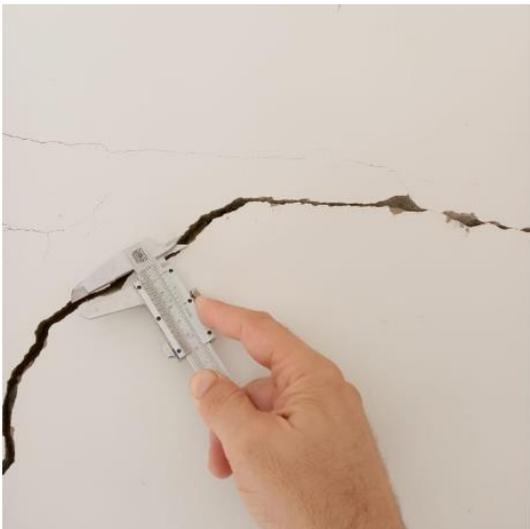
É possível verificar segundo Holanda Jr. (2002) que as fissuras, trincas, rachaduras, fendas e brechas encontradas na edificação foram provocadas por recalques, pois o mesmo afirma que a configuração desenvolve-se normalmente em direção vertical ou diagonal, apresentando variação da abertura ao longo do comprimento. Elas são geralmente inclinadas e se propagam “deitando-se” em direção ao local onde ocorreu o maior recalque (THOMAZ, 1989). Desse modo, como foi observado no imóvel, as patologias apresentavam essa configuração e também acompanham o rejunte das cerâmicas na cozinha.

Vista das fissuras, fendas e brecha das paredes da cozinha

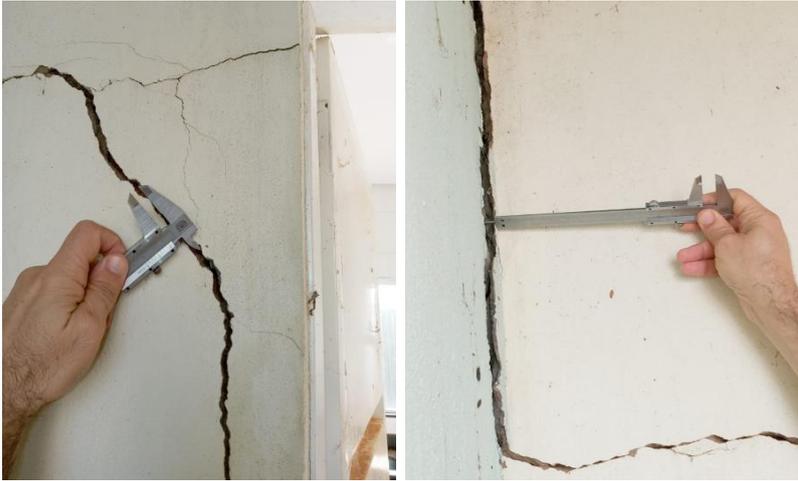
Vista da brecha e deslocamento da parede na lavanderia

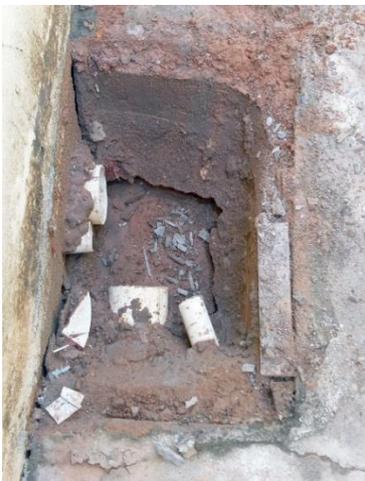
Vista interna das brechas na “caixa de esgoto”

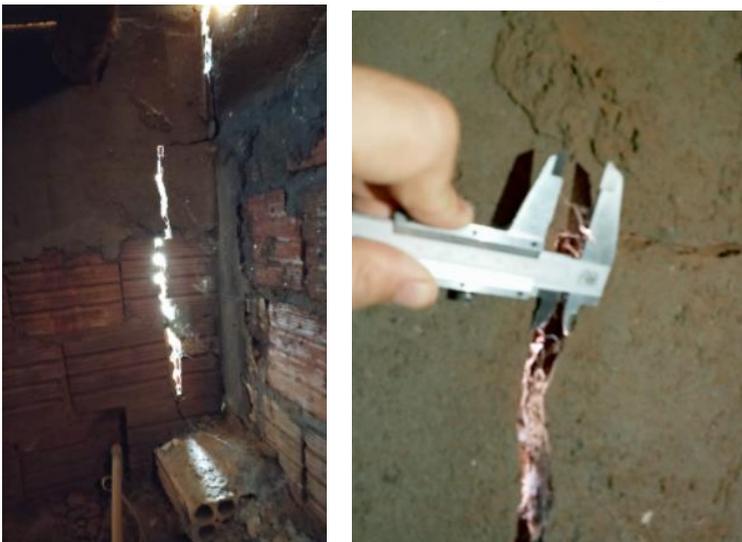
Notou-se também o aparecimento de fissuras inclinadas, cujas causas prováveis são vergas e contravergas insuficientes, carga aplicada em alvenaria não estrutural maior do que esta pode suportar. A brecha foi o maior tamanho de patologia encontrada com 16 mm de abertura na laje, provocando um colapso estrutural com risco de desabamento e sua provável causa é o recalque de fundação.

Vista do deslocamento da parede e da brecha na laje

Como se percebe, estes resultados abrem boas perspectivas para a inclusão de elementos estruturais no reforço de fundação, paredes em alvenaria e laje. Sendo assim, o uso de perfil metálico pode ser uma alternativa para o reforço em alvenaria estrutural, quando utilizados em posições verticais, como as vigas; horizontais, no caso dos pilares e em diagonais, promovendo o travamento da estrutura. Esses perfis podem trabalhar em conjunto com elementos existentes como paredes, ou de forma independente, quando houver o colapso total de um elemento estrutural, sustentando sozinhos a parte danificada da estrutura (MOHAMAD, 2015).

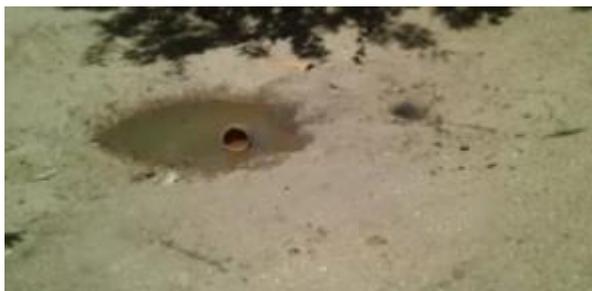
Figura 1: Cacimba

domésticos e consumo humano e animal. Outras comunidades possuem fontes de abastecimento intermitente, tendo água somente entre o período de janeiro a março, sendo utilizada pelos moradores para fins domésticos e banho, e um lago natural utilizado para consumo animal. Um ponto curioso a ser abordado sobre a escassez de água vivenciada pelas comunidades é a prática de perfurar buracos no solo, chamados de “cacimbas” (FIGURA 1).

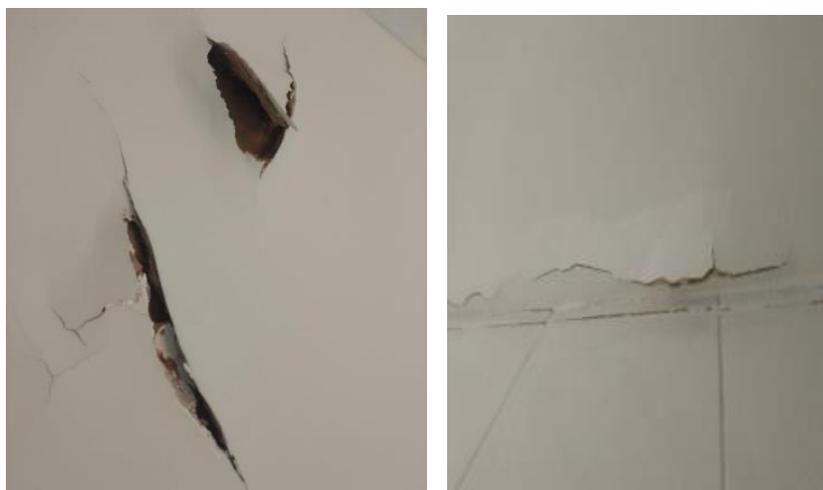
Com o uso do geofone foi possível identificar os vazamentos, avaliar a estrutura de construções, localizando as falhas e defeitos. Esse equipamento foi de extrema importância para a manutenção preventiva e corretiva de edificação em questão, garantindo encontrar o local adequado dos vazamentos (FIGURA 2).

Figura 2: Parede da sala e banheiro do imóvel.

Foi realizada a localização das infiltrações provenientes das patologias nos elementos hidráulicos do banheiro e do piso da cozinha, utilizando o Geofone. A causa aparente das patologias encontradas se devem decorrente dos vazamentos provenientes da corrosão,

envelhecimento e degradação da estrutura hidrossanitária. Toda a instalação hidráulica do banheiro e da cozinha do imóvel avaliado deverá ser inspecionada e trocada.
